INTERAKCIJA TEMELJ-TLO I SANACIJA OBJEKTA MIKROŠIPOVIMA

THE FOUNDATION-SOIL INTERACTION AND BUILDING RECOVERY BY MICROPILES

*Rad objavljen na Geo-expu 2016, 7.-8.10.2016. Banja Luka

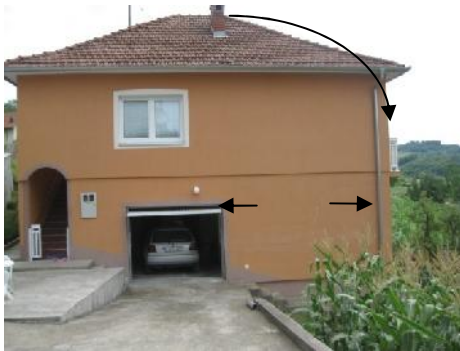
Prirodni uticaj je višestruk. Sa zapadne i južne strane objekta nalazi se aktivno klizište. Klizište je jezi astog tipa, nepravilnih kinematskih parametara. Proteže se više stotina metara. Objekat se nalazi izvan aktivnog dijela klizišta ali neposredno uz lijevo krilo tog klizišta. Zbog uticaja povremenih podzemnih voda došlo je do sekundarnog klizanja terena od objekta do granice sa lijevim krilom. Sa unutrašnje strane temeljnih traka pove an pasivni pritisak na temeljnu konstrukciju što je uzrokovalo horizontalno zatezanje objekta i pucanje objekta na jugozapadnom uglu.

Slika 3. Zapadna fasada objekta

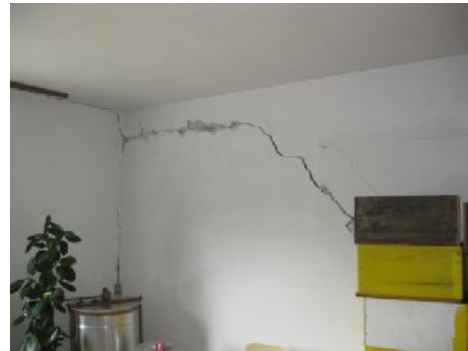
Slika 4. Pukotina na nosivom, vanjskom zidu

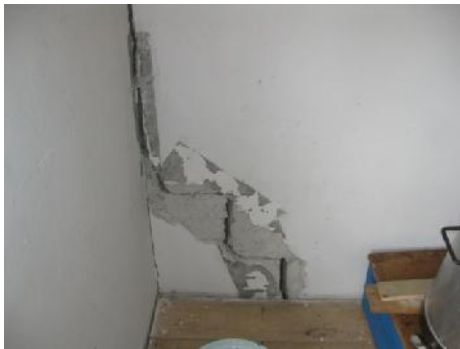
Slika 5. Pukotina na nosivom, vanjskom zidu

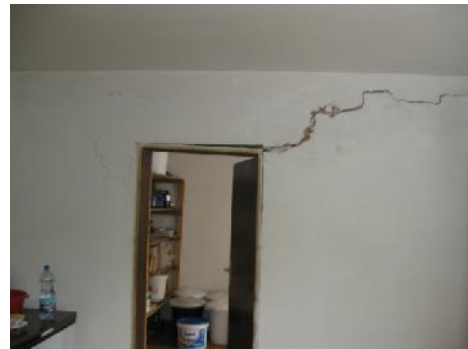
Slika 6. Pukotina na nosivom, unutrašnjem zidu

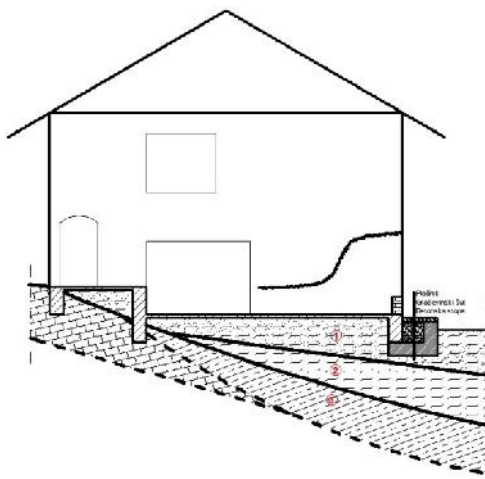
Greške prilikom gradnje su napravljene zbog temeljenja u razli itim litološkim lanovima. Sjeverna strana objekta je temeljena u vrstoj kompaktnoj stijeni - kre njaku ili raslabljenoj kre nja koj zoni koja ima dobru nosivost. Južna strana objekta je temeljena na pokriva u, debljine cca 3,0 metra. Uticaj diferencijalnog slijeganja, odnosno stišljivosti pokriva a na južnoj strani objekta i nestišljivost stijene na sjevernoj strani objekta rezultirao je diferencijalnim slijeganjem.

Slika 7. Geotehni ki model prije stabilizacije objekta

Geomehaničkim ispitivanjem tla raskopima na lokaciji predmetnog objekta utvrđeno je, da je dubina na kojoj se nalazi dobro nosivo tlo-stijena cca. na 2,5 m. Sanacija objekta je urađena sa mikrošipovima pre nika 130 mm. Kroz postojeće AB stope označene na slici 7., ugrađen je po jedan par bušenih mikro-šipova pre nika 130 mm. Šipovi su armirani sa RA 400/500, ojačani na mjestima zavarenim šipkama žute 15 cm. Na glavu šipa postavljena je čelična ploča 200x200x10 mm. Na postojećim stopama, nakon fiksiranja čelične ploče, trebalo je ugraditi ankere u prethodno izbušene rupe u postojećoj gredu i temeljnu traku, prije postavljene armature gornje i donje zone naglavne grede. Mikrošipovi su urađeni bušenjem s radnog platoa na površini terena.

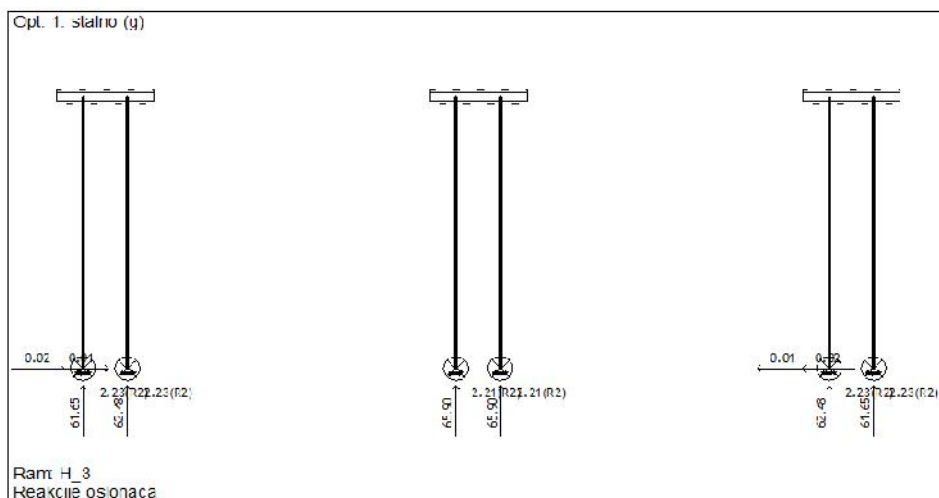
Slika 8. Proračun reaktivnih sila mikrošipa

Prilikom statičkog proračuna analizirana je temeljna traka sa ranije podbetoniranim stopama sa pripadajućim opterećenjem. Pripadajuća sila koja otpada na jedan šip, kontrola slijeganja šipa urađena je softverskim paketom TOWER, uz zanemarivanje nosivosti šipa na trenje po omotaču. Kontrolni proračun nosivosti šipa urađena je po metodi MEYERHOF-a.

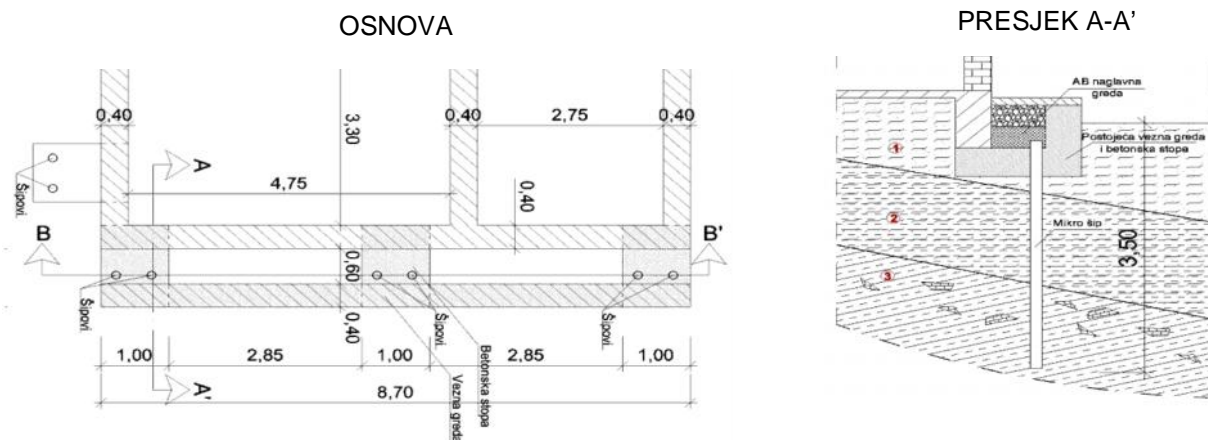
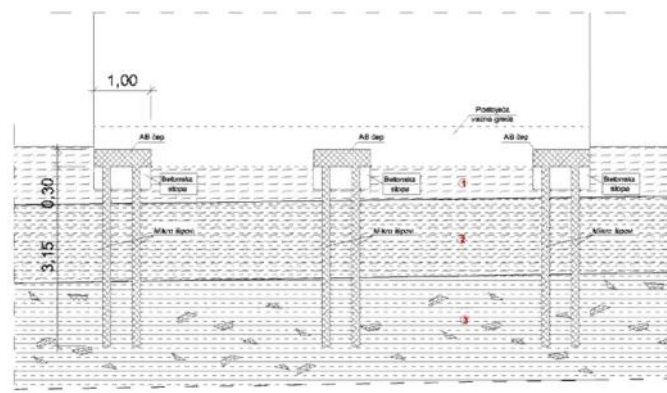
PRESJEK B-B'

Slika 9. Geotehni ki model poslije stabilizacije objekta

Stabilizacione mjere su se sastojale od izrade mikrošipova i to 4 x 2 šipa, promjera 130 mm, dubine 3,5 metra. Proraun konstrukcije mikrošipa je uraen u softverskom paketu TOWER, a provjera prema Meyerhof-u. Na površini su se uradile naglavne plo e i ankerno vezanje za temeljnu konstrukciju.

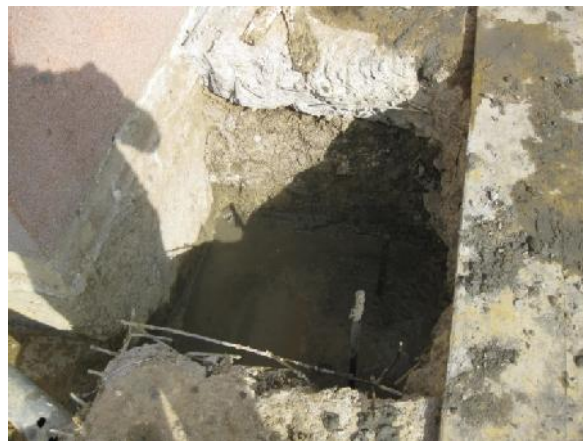
Slika 10. Izgled jednog para ura enih mikrošipova
